# 检测报告

QJQA210520032

项目名称: 华新水泥(宜昌)有限公司(厂区)无组织废气检测

委托单位: 华新水泥(宜昌)有限公司

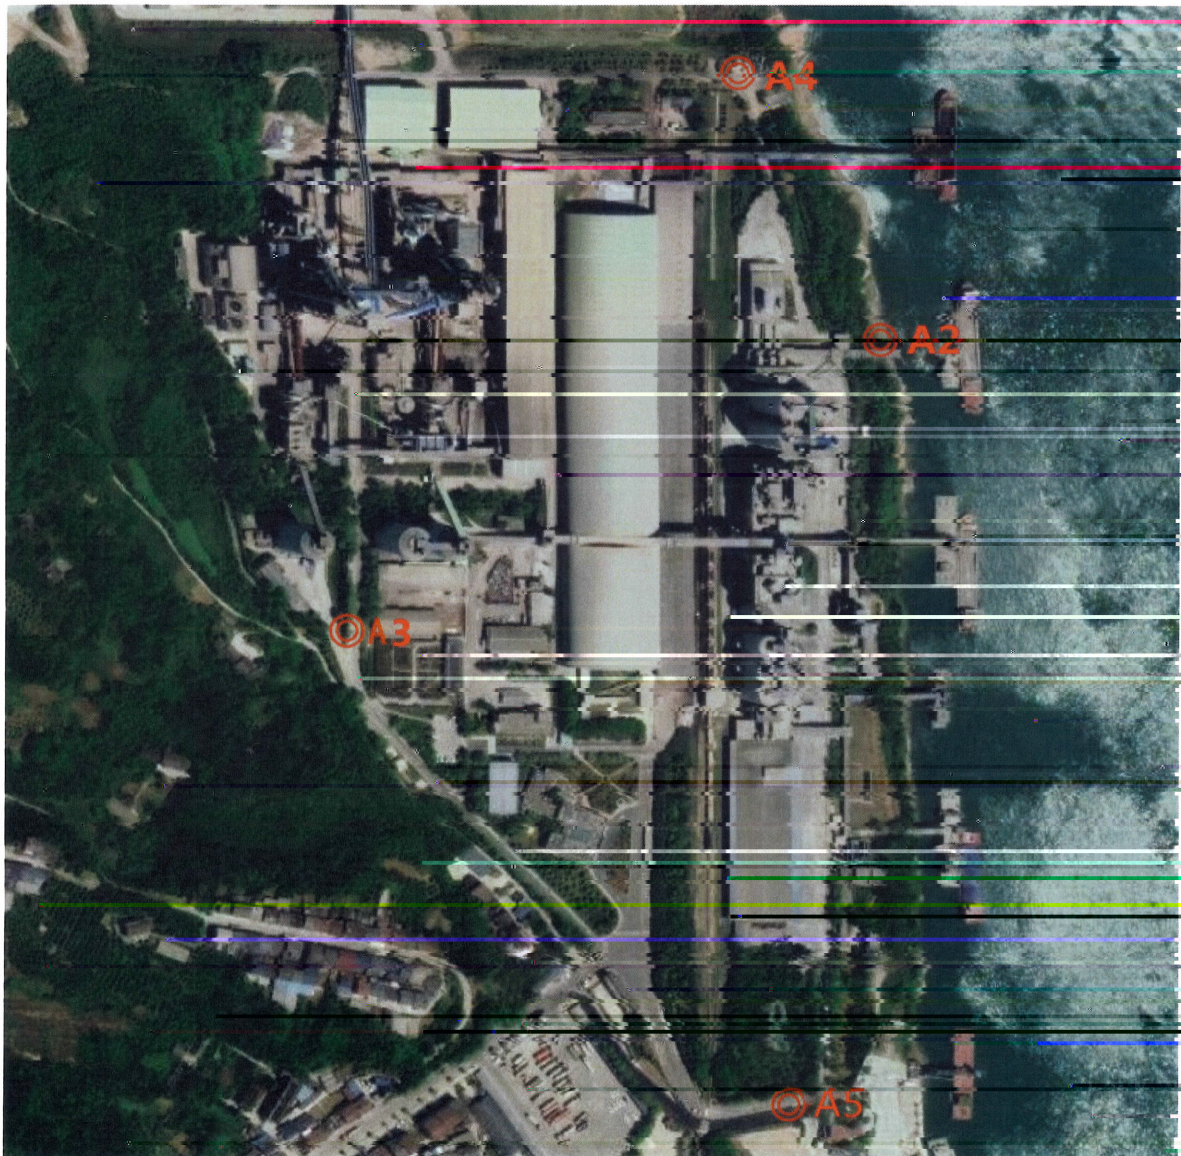
附图 1: 无组织废气检测点位示意图

本公司受华新水泥（宜昌）有限公司的委托，于2021年05月20对其厂区的无组织废气（厂界4个点）进行了检测。样品经实验室分析，于2021年05月28日分析完毕，现提交报告。无组织废气测点示意图见附图1，现场检测图见附图2。

注: ©An 为无组织废气检测点位。
